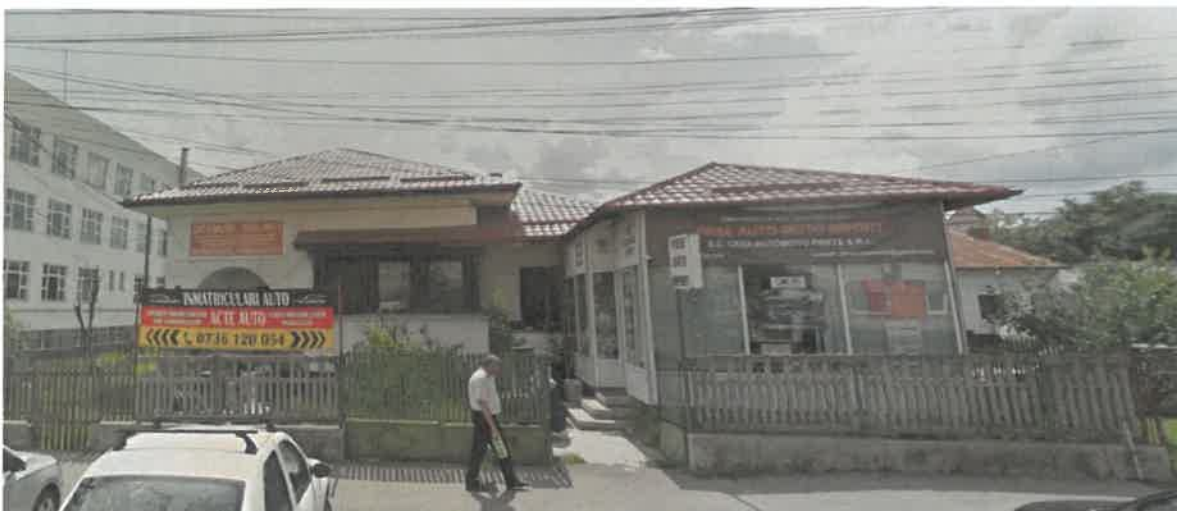
FOTO. PLAN SITUATIE 1/1000

<b>IDENTIFICARE</b>	
1. Adresa poștală	Str. 1 Decembrie 1918 1
2. Corpuri de clădire	principal
3. Regim juridic de protecție	-
3.1	-
3.2. Observații	-

<b>INFORMATII RELEVANTE PENTRU VALOAREA CULTURALA</b>	
4.1. Datare	1920-1940
4.2. Stare	medie
4.3. Integritate	70.00%

<b>4.4. Elemente valoroase</b>	
4.4.2. Acoperiș	șarpantă pantă medie, învelitoare din țiglă metalică
4.4.3. Imprejmuire/accese	gard tradițional din parte plină - soclu tencuit și parte transparentă metalică ce imită șipcile de lemn
4.4.4. Alte elemente valoroase	grădină de față
<b>4.5. Elemente afectand valoarea cultural/istorica</b>	
4.5.1. Fatada	extinderea clădirii cu un magazin, showroom piese auto, elemente de afișaj din spațiul public
4.5.2. Acoperiș	materialul țiglă metalică ce a înlocuit țigla ceramică originală
4.5.3. Imprejmuire / accese	-
4.5.4. Alte elemente afectand valoarea cultural / istorica	vecinătatea în aceeași curte cu extinderea showroom de piese auto

<b>ASPECTE RELEVANTE PENTRU REGLEMENTARILE DE INTERVENTIE (RLU)</b>		
<b>existent propus</b>		
<b>5.1. Urbanistice</b>		
POT	40.63%	se păstrează
CUT	0.81	se păstrează
Aliniere	aliniere la strada 1 Decembrie 1918	se păstrează
Inaltime (m)	6	se păstrează
<b>5.2. Arhitecturale</b>		
nr. nivele intregi	D+P	se păstrează
Volumetrie	volumetrie complexă cu decroșuri. Accesul se realizează printr-o logie a intrării, bovindou delicat adosat fațadei principale	se păstrează
Culoare	alb, gri, textură piatră	se păstrează
Ordonanta / modenatura	clădirea prezintă o separare pe registre orizontale delimitate de profile intermediare și schimbare de finisaj	se păstrează
Ritm plin / gol	favorabil plinului	se păstrează
Acoperire	șarpantă de lemn cu pantă medie, învelitoare din țiglă metalică	se revine la învelitoarea originală din țiglă ceramică
<b>5.3. De detaliu</b>		
Tamplarie	lemn, tâmplărie originală	se păstrează și restaurează

Decoratii / Ancadramente / Inscriptii / Modenatura	colonete decorative de lemn ce încadrează bovindoul fațadei principale	se păstrează
Iluminat / Echipamente / Afișaj / AC	-	-
<b>5.4. Varia</b>		
<b>TIP DE INTERVENTIE POSIBIL</b>

6.1. Clădire	Conservare, Restaurare, Remodelare	
6.2. Elevații spații publice	Conservare, Restaurare	
6.3. Elevații spații private	Conservare, Restaurare

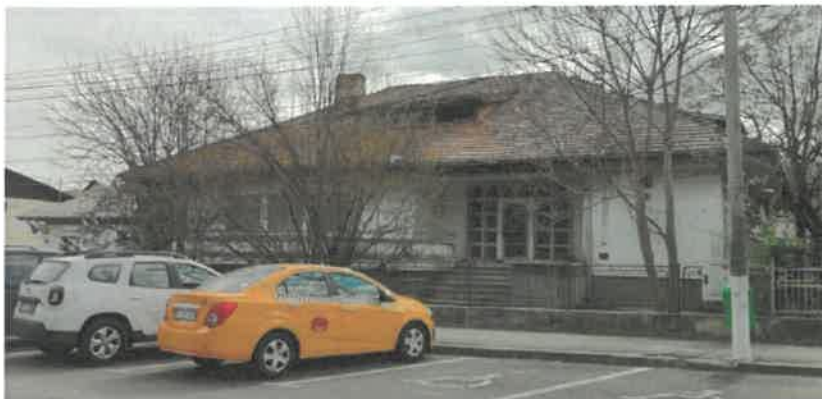
FOTO. PLAN SITUATIE 1/1000

<b>IDENTIFICARE</b>	
1. Adresa poștală	Str. 1 Decembrie 1918 7
2. Corpuri de clădire	principal
3. Regim juridic de protecție	
3.1	-
3.2. Observații	-

<b>INFORMATII RELEVANTE PENTRU VALOAREA CULTURALA</b>	
4.1. Datare	1935
4.2. Stare	medie
4.3. Integritate	90%

<b>4.4. Elemente valoroase</b>	
4.4.2. Acoperiș	șarpantă pantă medie, învelitoare din țiglă ceramică vizibil de la stradă
4.4.3. Împrejmuire/accese	împrejmuire din parte plină și parte metalică cu elemente specifice modernismului. Permite percepția clădirii din stradă
4.4.4. Alte elemente valoroase	grădina de fațadă
<b>4.5. Elemente afectand valoarea cultural/istorica</b>	
4.5.1. Fațada	-
4.5.2. Acoperiș	-
4.5.3. Împrejmuire / accese	-
4.5.4. Alte elemente afectand valoarea cultural / istorica	-

<b>ASPECTE RELEVANTE PENTRU REGLEMENTARILE DE INTERVENTIE (RLU)</b>		
<b>existent propus</b>		
<b>5.1. Urbanistice</b>		
POT	31.76%	se poate majora
CUT	0.32	se poate majora
Aliniere	aliniere la strada 1 Decembrie 1918	se păstrează
Înălțime (m)	6	se păstrează
<b>5.2. Arhitecturale</b>		
nr. nivele întregi	D+P	se păstrează
Volumetrie	volumetrie complexă, cu decroșuri, dominant este acoperișul care este vizibil din spațiul public	se păstrează
Culoare	alb, gri, textură piatră	se păstrează
Ordonanța / modenatura	clădirea prezintă o separare pe registre orizontale delimitate de profile intermediare	se păstrează
Ritm plin / gol	favorabil plinului	se păstrează
Acoperire	șarpantă de lemn cu pantă medie, învelitoare țiglă ceramică și tablă plană	se păstrează
<b>5.3. De detaliu</b>		
Tamplarie	lemn, tâmplăria originală și metal ușa principală de la intrare	se păstrează și restaurează
Decoratii / Ancadramente / Inscriptii / Modenatura	profile orizontale care accentuează orizontalitatea întregii fațade	se păstrează

Iluminat / Echipamente / Afisaj / AC	-	-
<b>5.4. Varia</b>		
<b>TIP DE INTERVENTIE POSIBIL</b>		
6.1. Clădire	Extindere, Conservare, Restaurare	
6.2. Elevații spații publice	Conservare, Restaurare

6.3. Elevații spații private	Conservare, Restaurare	
7. Observații	-	
8. Elaborator	9. Verificat	10. Data
arh. Raluca Zaharia	arh. Mihai Tuca	2022-04-08

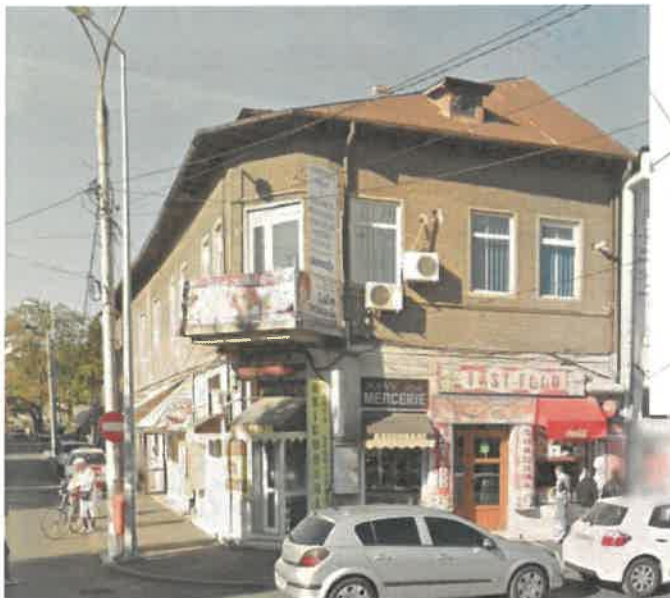
FOTO. PLAN SITUATIE 1/1000

<b>IDENTIFICARE</b>	
1. Adresa poștală	Str. 1 Mai 3
2. Corpuri de clădire	principal
3. Regim juridic de protecție	X
3.1	
3.2. Observații	în ZP a Școlii Domnești - PH-II-m-B-16400

<b>INFORMATII RELEVANTE PENTRU VALOAREA CULTURALA</b>	
4.1. Datare	1900-1920
4.2. Stare	proastă
4.3. Integritate	70.00%

<b>4.4. Elemente valoroase</b>	
4.4.2. Acoperiș	șarpantă pantă medie-mică, învelitoare tablă plană vopsită
4.4.3. Imprejmuire/accese	Clădirea este construită pe aliniamentul ambelor străzi Accesul se realizează prin gang în curtea interioară dar și direct din stradă pentru spațiile comerciale de la parter
4.4.4. Alte elemente valoroase	-
<b>4.5. Elemente afectand valoarea culturala/istorica</b>	
4.5.1. Fatada	reclame, copertine, cabluri
4.5.2. Acoperiș	-
4.5.3. Imprejmuire / accese	-
4.5.4. Alte elemente afectand valoarea cultural / istorica	-

<b>ASPECTE RELEVANTE PENTRU REGLEMENTARILE DE INTERVENTIE (RLU)</b>		
<b>existent propus</b>		
<b>5.1. Urbanistice</b>		
POT	100.00%	se păstrează
CUT	3.00	se păstrează
Aliniere	pe aliniamentul stradal	se păstrează
Înălțime (m)	9	se păstrează
<b>5.2. Arhitecturale</b>		
nr. nivele întregi	P+1E	se păstrează
Volumetrie	simplică poligonală urmează forma parcelei și se alipește la limitele de proprietate pentru a genera front continuu la stradă pe aliniament.	se păstrează
Culoare	bej	se propune o schemă cromatică culori pastel și neutre
Ordonanța / modenatura	bej	se păstrează
Ritm plin / gol	raport egal plin-gol generat de vitrine comerciale la parter și ferestre înalte la etaj	se păstrează
Acoperire	acoperiș cu pantă medie-mică. Streașină consistentă, învelițoare din tablă plană	se păstrează
<b>5.3. De detaliu</b>		
Tamplarie	PVC alb, PVC aspect lemn, lemn masiv	PVC aspect lemn, Tamplărie tip vitrină PVC sau aluminiu, panou care să reia aspectul vitrinelor de sec. XIX

Decoratii / Ancadramente / Inscriptii / Modenatura	PVC alb, PVC aspect lemn, lemn masiv	se păstrează
Iluminat / Echipamente / Afișaj / AC	balustradă fier forjat aferentă balconului de pe colț. Ancadramente decorative	se reorganizează elementele cu generarea unei imagini unitare
<b>5.4. Varia</b>		
<b>TIP DE INTERVENTIE POSIBIL</b>

6.1. Clădire	Conservare, Restaurare	
6.2. Elevații spații publice	Conservare, Restaurare	
6.3. Elevații spații private	Reabilitare	
7. Observații	-	
8. Elaborator	9. Verificat	10. Data
arh. Raluca Zaharia	arh. Mihai Tuca	2022-04-08

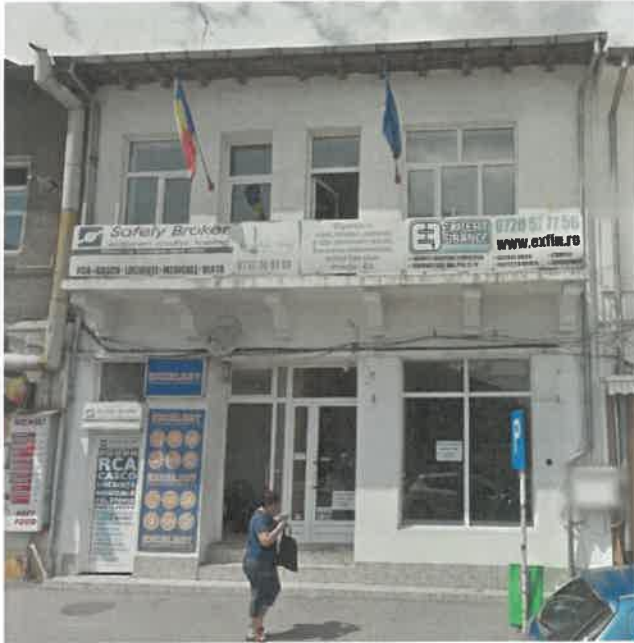
FOTO. PLAN SITUATIE 1/1000

<b>IDENTIFICARE</b>	
1. Adresa poștală	Str. 1 Mai 5
2. Corpuri de clădire	principal
3. Regim juridic de protecție	X
3.1	
3.2. Observații	în ZP a Scolii Domnești - PH-II-m-B-16400

<b>INFORMATII RELEVANTE PENTRU VALOAREA CULTURALA</b>	
4.1. Datare	1900-1920
4.2. Stare	proastă
4.3. Integritate	70.00%

<b>4.4. Elemente valoroase</b>	
4.4.2. Acoperiș	șarpantă pantă medie-mică, învelitoare tablă plană vopsită
4.4.3. Imprejmuire/accese	Clădirea este construită pe aliniamentul străzii. Accesul se realizează prin gang în curtea interioară dar și direct din stradă pentru spațiile comerciale de la parter
4.4.4. Alte elemente valoroase	-
<b>4.5. Elemente afectand valoarea cultural/istorica</b>	
4.5.1. Fatada	reclame, copertine, cabluri
4.5.2. Acoperis	-
4.5.3. Imprejmuire / accese	-
4.5.4. Alte elemente afectand valoarea cultural / istorica	-

<b>ASPECTE RELEVANTE PENTRU REGLEMENTARILE DE INTERVENTIE (RLU)</b>		
<b>existent propus</b>		
<b>5.1. Urbanistice</b>		
POT	100.00%	se păstrează
CUT	3.00	se păstrează
Aliniere	pe aliniamentul stradal	se păstrează
Înălțime (m)	9	se păstrează
<b>5.2. Arhitecturale</b>		
nr. nivele întregi	P+1E	se păstrează
Volumetrie	simplică poligonală urmează forma parcelei și se alipește la limitele de proprietate pentru a genera front continuu la stradă pe aliniament.	se păstrează
Culoare	alb	se propune o schemă cromatică culori pastel și neutre
Ordonanța / modenatura	alb	se păstrează
Ritm plin / gol	raport egal plin-gol generat de vitrine comerciale la parter și ferestre înalte la etaj	se păstrează
Acoperire	acoperiș cu pantă medie-mică. Streașină consistentă, învelitoare din tablă plană	se păstrează
<b>5.3. De detaliu</b>		
Tamplarie	PVC alb, PVC aspect lemn, lemn masiv	PVC aspect lemn, Tamplărie tip vitrină PVC sau aluminiu, panou care să reia aspectul vitrinelor de sec. XIX

Decoratii / Ancadramente / Inscriptii / Modenatura	console ale balconului	se păstrează
Iluminat / Echipamente / Afișaj / AC	firmе, meshuri textile afișaj peste balustradă	se reorganizează elementele cu generarea unei imagini unitare
<b>5.4. Varia</b>		
<b>TIP DE INTERVENȚIE POSIBIL</b>

6.1. Clădire	Conservare, Restaurare	
6.2. Elevații spații publice	Conservare, Restaurare	
6.3. Elevații spații private	Reabilitare	
7. Observații	-	
8. Elaborator	9. Verificat	10. Data
arh. Raluca Zaharia	arh. Mihai Tuca	2022-04-08

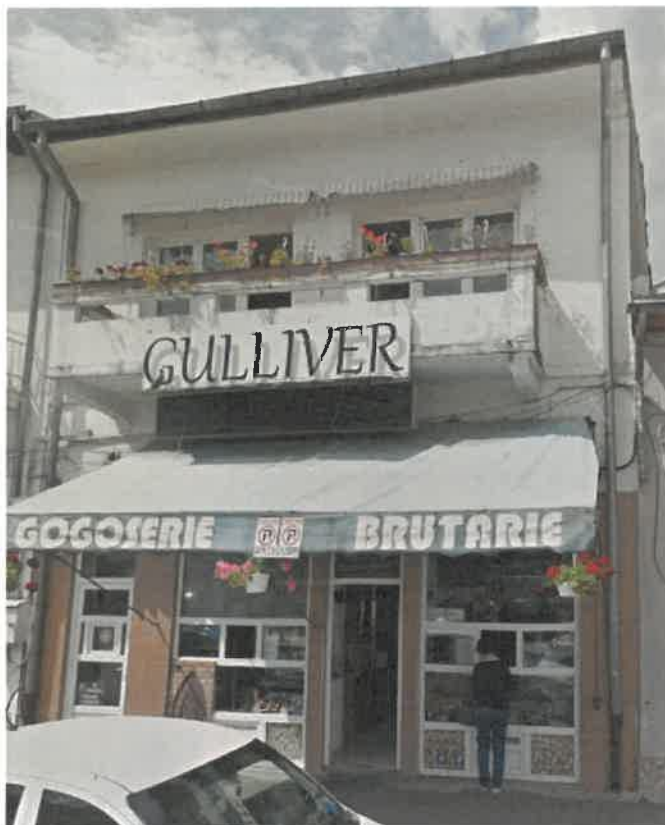
FOTO. PLAN SITUATIE 1/1000

<b>IDENTIFICARE</b>	
1. Adresa poștală	Str. 1 Mai 7
2. Corpuri de clădire	principal
3. Regim juridic de protecție	
3.1	X
3.2. Observații	în ZP a Scolii Domnești - PH-II-m-B-16400

<b>INFORMATII RELEVANTE PENTRU VALOAREA CULTURALA</b>	
4.1. Datare	1900-1920
4.2. Stare	proastă
4.3. Integritate	70.00%

<b>4.4. Elemente valoroase</b>	
4.4.2. Acoperiș	șarpantă pantă medie-mică, învelitoare tablă plană vopsită
4.4.3. Imprejmuire/accese	Clădirea este construită pe aliniamentul străzii. Accesul se realizează prin gang în curtea interioară dar și direct din stradă pentru spațiile comerciale de la parter
4.4.4. Alte elemente valoroase	-

<b>4.5. Elemente afectand valoarea cultural/istorica</b>	
4.5.1. Fatada	reclame, copertine, cabluri
4.5.2. Acoperis	-
4.5.3. Imprejmuire / accese	-
4.5.4. Alte elemente afectand valoarea cultural / istorica	-

<b>ASPECTE RELEVANTE PENTRU REGLEMENTARILE DE INTERVENTIE (RLU)</b>		
<b>existent propus</b>		
<b>5.1. Urbanistice</b>		
POT	100.00%	se păstrează
CUT	3.00	se păstrează
Aliniere	pe aliniamentul stradal	se păstrează
Înălțime (m)	9	se păstrează
<b>5.2. Arhitecturale</b>		
nr. nivele întregi	P+1E	se păstrează
Volumetrie	simplică poligonală urmează forma parcelei și se alipește la limitele de proprietate pentru a genera front continuu la stradă pe aliniament.	se păstrează
Culoare	alb	se propune o schemă cromatică culori pastel și neutre
Ordonanța / modenatura	alb	se păstrează
Ritm plin / gol	raport egal plin-gol generat de vitrine comerciale la parter și ferestre înalte la etaj	se păstrează
Acoperire	acoperiș cu pantă medie-mică. Streașină consistentă, învelitoare din tablă plană	se păstrează
<b>5.3. De detaliu</b>		
Tamplarie	PVC alb, PVC aspect lemn, lemn masiv	PVC aspect lemn, Tamplărie tip vitrină PVC sau aluminiu, panou care să reia aspectul vitrinelor de sec. XIX

Decoratii / Ancadramente / Inscriptii / Modenatura	console ale balconului	se păstrează
Iluminat / Echipamente / Afișaj / AC	firme, copertine textile, unități AC exterioare	se reorganizează elementele cu generarea unei imagini unitare
<b>5.4. Varia</b>		
<b>TIP DE INTERVENTIE POSIBIL</b>

6.1. Clădire	Conservare, Restaurare	
6.2. Elevații spații publice	Conservare, Restaurare	
6.3. Elevații spații private	Reabilitare	
7. Observații	-	
8. Elaborator	9. Verificat	10. Data
arh. Raluca Zaharia	arh. Mihai Tuca	2022-04-08

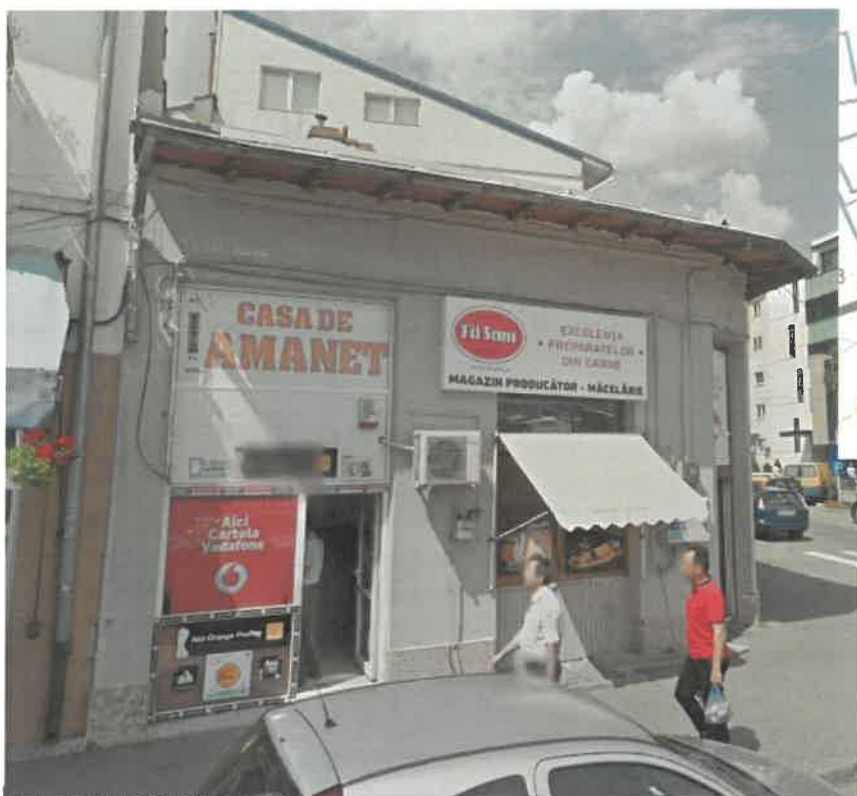
1. Adresa poștală	Str. 1 Mai 9
2. Corpuri de clădire	principal
3. Regim juridic de protecție	
3.1	-
3.2. Observații	-

4.1. Datare	1900-1920
4.2. Stare	proastă
4.3. Integritate	70.00%

4.4.2. Acoperiș	șarpantă pantă medie-mică, învelitoare tablă plană vopsită
4.4.3. Imprejmuire/accese	Clădirea este construită pe aliniamentul străzii. Accesul se realizează direct din stradă pentru spațiile comerciale de la parter
4.4.4. Alte elemente valoroase	-

4.5.1. Fatada	reclame, copertine, cabluri
4.5.2. Acoperis	-
4.5.3. Imprejmuire / accese	-
4.5.4. Alte elemente afectand valoarea cultural / istorica	-

<b>ASPECTE RELEVANTE PENTRU REGLEMENTARILE DE INTERVENTIE (RLU)</b>		
<b>existent propus</b>		
<b>5.1. Urbanistice</b>		
POT	100.00%	se păstrează
CUT	2.00	se păstrează
Aliniere	pe aliniamentul stradal	se păstrează
Înălțime (m)	6	se păstrează
<b>5.2. Arhitecturale</b>		
nr. nivele întregi	P	se permite supraetajarea cu 1 nivel pentru racordarea la clădirile vecine și închiderea frontului
Volumetrie	simplă poligonală urmează forma parcelei și se alipește la limitele de proprietate pentru a genera front continuu la stradă pe aliniament.	se permite supraetajarea pentru racordarea la volumele existente drept vecini
Culoare	bej	se propune o schemă cromatică culori pastel și neutre
Ordonanța / modenatura	bej	se păstrează
Ritm plin / gol	raport egal plin-gol generat de vitrine generoase	se păstrează
Acoperire	acoperiș cu pantă medie-mică. Streașină consistentă, învelitoare din tablă plană	se păstrează
<b>5.3. De detaliu</b>

Tamplarie	PVC alb, PVC aspect lemn, lemn masiv	PVC aspect lemn, Tamplărie tip vitrină PVC sau aluminiu, panou care să reia aspectul vitrinelor de sec. XIX
Decoratii / Ancadramente / Inscriptii / Modenatura	PVC alb, PVC aspect lemn, lemn masiv	-
Iluminat / Echipamente / Afișaj / AC	-	se reorganizează elementele cu generarea unei imagini unitare
<b>5.4. Varia</b>		
<b>TIP DE INTERVENTIE POSIBIL</b>

6.1. Clădire	Conservare, Restaurare	
6.2. Elevații spații publice	Conservare, Restaurare	
6.3. Elevații spații private	Reabilitare	
7. Observații	-	
8. Elaborator	9. Verificat	10. Data
arh. Raluca Zaharia	arh. Mihai Tuca	2022-04-08

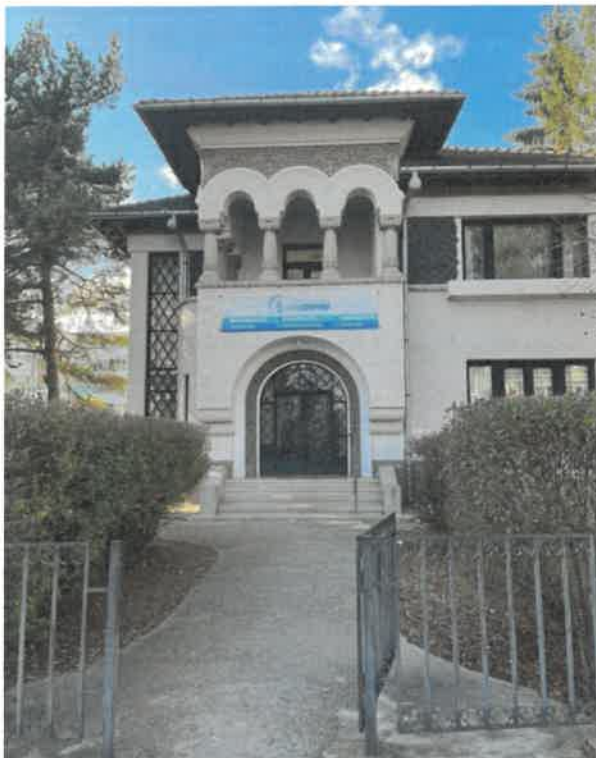
FOTO. PLAN SITUATIE 1/1000

1. Adresa poștală	Aleea Rozelor 2
2. Corpuri de clădire	principal
3. Regim juridic de protecție	
3.1	-
3.2. Observații	-

4.1. Datare	1933
4.2. Stare	bună
4.3. Integritate	90.00%

4.4.2. Acoperis	sarpantă pantă medie, învelitoare țiglă ceramică policromă smălțuită
4.4.3. Imprejmuire/accese	imprejmuire joasă, metalică, transparentă de factură recentă, permite vizibilitatea asupra clădirii din spațiul public, elemente caracteristice care dau și denumirea populară a casei sunt cei doi lei - elemente sculpturale ce străjuiesc intrarea principală
4.4.4. Alte elemente valoroase	grădina de față

4.5.1. Fatada	-
4.5.2. Acoperis	-
4.5.3. Imprejmuire / accese	-
4.5.4. Alte elemente afectand valoarea cultural / istorica	-

<b>ASPECTE RELEVANTE PENTRU REGLEMENTARILE DE INTERVENTIE (RLU)</b>		
<b>existent propus</b>		
<b>5.1. Urbanistice</b>		
POT	31.48%	se păstrează
CUT	0.63	se păstrează
Aliniere	retrasă mult de la aliniamentul bulevardului.	se păstrează
Înălțime (m)	9	se păstrează
<b>5.2. Arhitecturale</b>		
nr. nivele întregi	P+1E	se păstrează
Volumetrie	volumetrie complexă cu decroșuri. Accesul este marcat de o loggie la etaj tratată decorativ, intrarea propriuzisă se realizează printr-un gol cu arc în plin cintru	se păstrează
Culoare	alb, gri, textură de piatră	se păstrează
Ordonanța / modenatura	se remarcă împărțirea în registre pe nivele. Partea superioară, streșina și cornișa sunt tratate decorativ.	se păstrează
Ritm plin / gol	favorabil plinului	se păstrează
Acoperire	acoperiș cu pantă medie învelitoare țiglă solzi ceramică	se păstrează
<b>5.3. De detaliu</b>		
Tâmplarie	tâmplărie lemn stratificat și tâmplăria originală metalică pentru usa principală	se păstrează, se restaurează

Decoratii / Ancadramente / Inscriptii / Modenatura	elemente exterioare decorative coloanele logiei de peste intrare, tâmplărie portal de intrare și elementele sale decorative, elemente de preluare a apelor pluviale decorative	se păstrează
Iluminat / Echipamente / Afisaj / AC	-	-
<b>5.4. Varia</b>		
<b>TIP DE INTERVENTIE POSIBIL</b>

6.1. Clădire	Conservare, Restaurare	
6.2. Elevații spații publice	Conservare, Restaurare	
6.3. Elevații spații private	Reabilitare	
7. Observații	-	
8. Elaborator	9. Verificat	10. Data
arh. Raluca Zaharia	arh. Mihai Tuca	2022-04-08

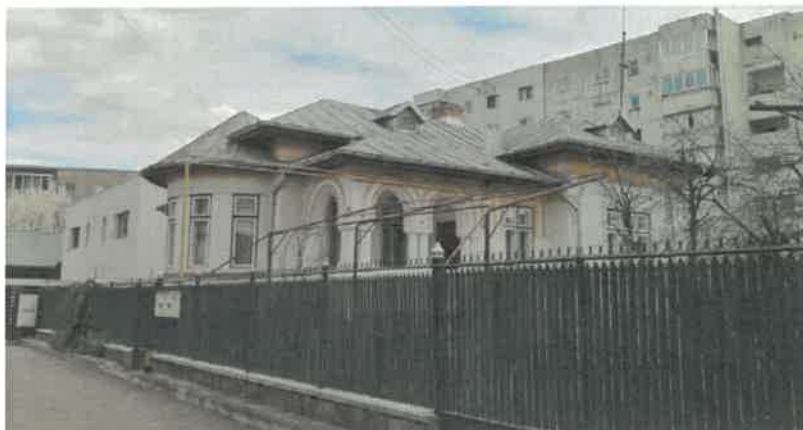
FOTO. PLAN SITUATIE 1/1000

1. Adresa poștală	Aleea Cameliei 3
2. Corpuri de clădire	principal
3. Regim juridic de protecție	-
3.1	-
3.2. Observații	-

4.1. Datare	1920-1940
4.2. Stare	bună
4.3. Integritate	90.00%

4.4.2. Acoperiș	șarpantă în mai multe ape, mai multe volume acoperite cu ape la cote diferite, învelitoare tablă plană
4.4.3. Împrejmuire/accese	împrejmuire din perioada comunistă de înălțime medie 1.5m realizată din parte metalică ce imită șipci de lemn și parte de soclu de zid. Gradul de transparență al gardului permite o vizibilitate parțială asupra casei din spațiul public.
4.4.4. Alte elemente valoroase	grădină laterală și de față

4.5.1. Fațada	-
4.5.2. Acoperiș	-
4.5.3. Împrejmuire / accese	grad de opacitate mare care duce la o percepție incompletă a clădirii din spațiul public
4.5.4. Alte elemente afectand valoarea	grădina slab îngrijită

<b>ASPECTE RELEVANTE PENTRU REGLEMENTARILE DE INTERVENTIE (RLU)</b>		
<b>existent propus</b>		
<b>5.1. Urbanistice</b>		
POT	35.16%	se păstrează
CUT	0.35	se păstrează
Aliniere	aliniere la aleea Cameliei, retragere minimă de la aliniament	se păstrează
Înălțime (m)	6	se păstrează
<b>5.2. Arhitecturale</b>		
nr. nivele întregi	P	se păstrează
Volumetrie	volumetrie complexă, decroșuri care încadrează pridvorul de acces și zona de bovindou curb ieșit în fațada principală. Acoperișul joacă un rol important în definirea volumetriei în contextul stilului neoromânesc	se păstrează
Culoare	bej și alb	se păstrează
Ordonanța / modenatura	bej și alb	-
Ritm plin / gol	favorabil plinului	se păstrează
Acoperire	acoperiș cu mai multe ape și planuri de naștere a acoperișurilor, învelitoare din tablă plană	se păstrează
<b>5.3. De detaliu</b>		
Tâmplărie	lemn, tâmplăria originală	se păstrează și restaurează
Decoratii / Ancadramente / Inscriptii / Modenatura	lemn, tâmplăria originală	se păstrează

Iluminat / Echipamente / Afișaj / AC	ancadramente goluri, coloane pridvor	-
<b>5.4. Varia</b>		
<b>TIP DE INTERVENTIE POSIBIL</b>		
6.1. Clădire	Conservare, Restaurare

6.2. Elevații spații publice	Conservare, Restaurare	
6.3. Elevații spații private	Reabilitare	
7. Observații	-	
8. Elaborator	9. Verificat	10. Data
arh. Raluca Zaharia	arh. Mihai Tuca	2022-04-08

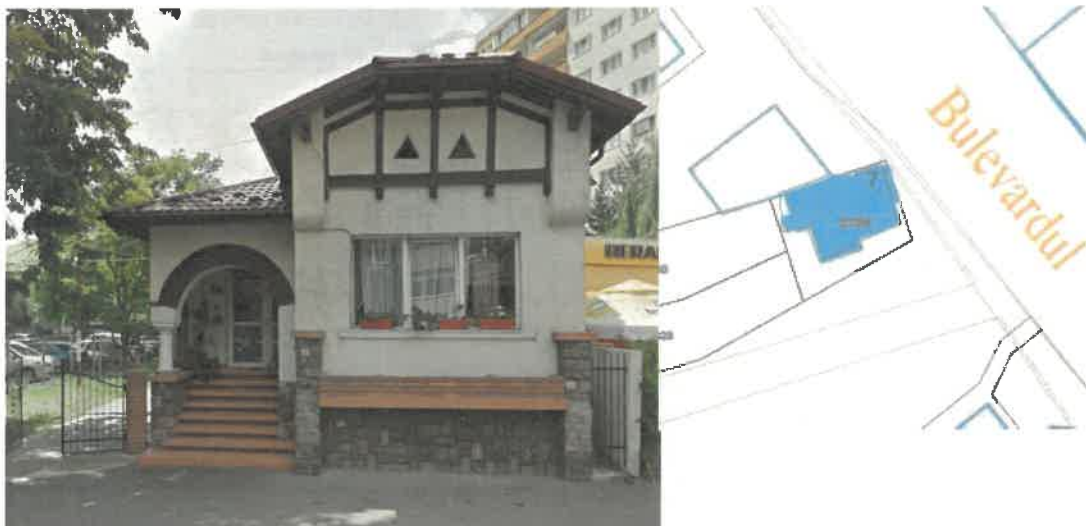
FOTO. PLAN SITUATIE 1/1000

<b>IDENTIFICARE</b>	
1. Adresa poștală	Bd. Carol I 7
2. Corpuri de clădire	principal
3. Regim juridic de protecție	
3.1	-
3.2. Observații	-

<b>INFORMATII RELEVANTE PENTRU VALOAREA CULTURALA</b>	
4.1. Datare	1940 - 1960
4.2. Stare	medie
4.3. Integritate	90.00%

<b>4.4. Elemente valoroase</b>	
4.4.2. Acoperiș	Șarpantă pantă medie, învelitoare din țiglă ceramică
4.4.3. Împrejmuire/accese	Împrejmuire laterală din plasă, lipsa împrejmuirii înspre stradă. Poartă mică de acces pietonal din fier forjat
4.4.4. Alte elemente valoroase	-

<b>4.5. Elemente afectand valoarea cultural/istorica</b>	
4.5.1. Fatada	-
4.5.2. Acoperis	-
4.5.3. Împrejmuire / accese	-
4.5.4. Alte elemente afectand valoarea cultural / istorica	-

<b>ASPECTE RELEVANTE PENTRU REGLEMENTARILE DE INTERVENTIE (RLU)</b>		
<b>existent propus</b>		
<b>5.1. Urbanistice</b>		
POT	58.38%	se păstrează
CUT	1.17	se păstrează
Aliniere	nu este cazul. Clădirea nu preia alinierea actuală a bulevardului	se păstrează
Înălțime (m)	6	se păstrează
<b>5.2. Arhitecturale</b>		
nr. nivele întregi	P	se păstrează
Volumetrie	volumetrie compactă, se distinge decroșarea accesului și marcarea sa cu o arcadă și loggie și acoperișul cu ape medii și registrul de fațadă cu elemente stil fackwerk	se păstrează
Culoare	cărămiziu, gri, alb, maro	se păstrează
Ordonanța / modenatura	cărămiziu, gri, alb, maro	se păstrează
Ritm plin / gol	în favoarea plinului	se păstrează
Acoperire	șarpantă de lemn cu pantă medie, învelitoare țiglă ceramică	se păstrează
<b>5.3. De detaliu</b>		
Tamplarie	PVC maro și tâmplărie originală de lemn	se păstrează
Decoratii / Ancadramente / Inscriptii / Modenatura	coloane cu capitel brâncovenesc, console ale etajului care corespund stilului fackwerk	se păstrează

Iluminat / Echipamente / Afișaj / AC	-	-
<b>5.4. Varia</b>		
<b>TIP DE INTERVENTIE POSIBIL</b>		
6.1. Clădire	Conservare, Restaurare	
6.2. Elevații spații publice	Conservare, Restaurare

6.3. Elevații spații private	Conservare, Restaurare	
7. Observații	-	
8. Elaborator	9. Verificat	10. Data
arh. Raluca Zaharia	arh. Mihai Tuca	2022-04-08

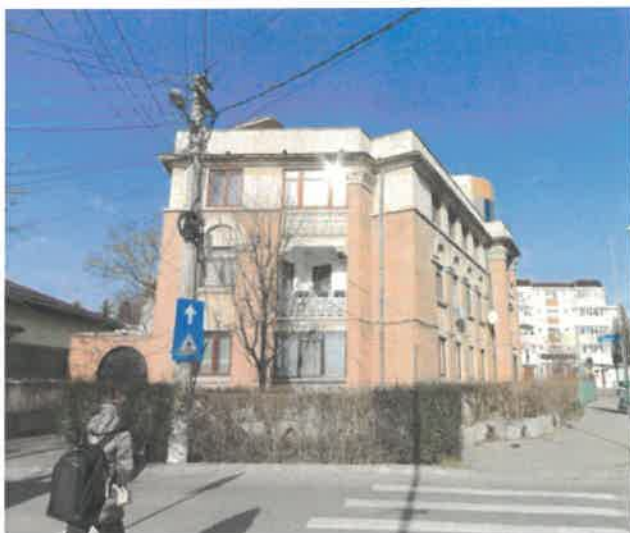
FOTO. PLAN SITUATIE 1/1000

<b>IDENTIFICARE</b>	
1. Adresa poștală	Bd. Carol I 71
2. Corpuri de clădire	Bloc 1F
3. Regim juridic de protecție	
3.1	-
3.2. Observații	-

<b>INFORMATII RELEVANTE PENTRU VALOAREA CULTURALA</b>	
4.1. Datare	1940 - 1960
4.2. Stare	medie
4.3. Integritate	0.9

<b>4.4. Elemente valoroase</b>	
4.4.2. Acoperis	sarpantă ascunsă în spatele unui atic, învelitoare de tablă
4.4.3. Imprejmuire/accese	parte plină și parte transparentă metalică tratată decorativ. Partea plină prezintă la partea de jos arce în ogivă și este realizată din piatră sau finisaj care imită piatra buciardată
4.4.4. Alte elemente valoroase	modelul parapetului balustradei se preia și la blocurile adiacente ridicate în epoci diferite. Grădina de față

<b>4.5. Elemente afectand valoarea cultural/istorica</b>	
4.5.1. Fatada	închiderea cu PVC a unora din logiile de pe fațada dinspre str. Mărășești
4.5.2. Acoperis	-
4.5.3. Imprejmuire / accese	-
4.5.4. Alte elemente afectand valoarea cultural / istorica	-

<b>ASPECTE RELEVANTE PENTRU REGLEMENTARILE DE INTERVENTIE (RLU)</b>		
<b>existent propus</b>		
<b>5.1. Urbanistice</b>		
POT	68.97%	se păstrează
CUT	2.07	se păstrează
Aliniere	Edificată pe retragerile str. Mărășești , generează o grădină de fațădă. Se alipește la limita de proprietate laterală.	se păstrează
Inaltime (m)	10	se păstrează
<b>5.2. Arhitecturale</b>		
nr. nivele intregi	P+2E	se păstrează
Volumetrie	volumetrie simplă, care urmează forma edificabilului parcelei. Se remarcă detaliul de racord de colț ieșind și alipirea la calcan la un vecin mai înalt cu un nivel decât el	se păstrează
Culoare	cărămiziu-bej	se păstrează
Ordonanta / modenatura	parterul prezintă goluri rectangulare, similar restului de niveluri. Nivelul etajului 1 goluri prezintă ancadramente în arc de cerc deși ele sunt rectangulare. Etajul 2 prezintă goluri rectangulare de înălțime mai mică decât restul. Suprapunerea logiilor dispuse pe ambele fațade. Verticalele pilaștrilor angajați terminați la partea de sus cu capitel. Cornișa care închide clădirea la partea de sus.	se păstrează

Ritm plin / gol	în favoarea plinului	se păstrează
Acoperire	șarpantă de lemn cu pantă mică-medie. Invelitoare de tablă plană. Aceasta nu este vizibilă de la stradă	se păstrează
<b>5.3. De detaliu</b>		
Tamplarie	Cărămidă aplicată parterului sau doar unor zone ce sunt caracteristice acestei clădiri	se păstrează
Decoratii / Ancadramente / Inscriptii / Modenatura	elemente de decorative de fațădă (panouri de balustradă)	se păstrează
Iluminat / Echipamente / Afișaj / AC	-	echipamentele sa nu fie vizibile din spatiul public
<b>5.4. Varia</b>		
<b>TIP DE INTERVENTIE POSIBIL</b>

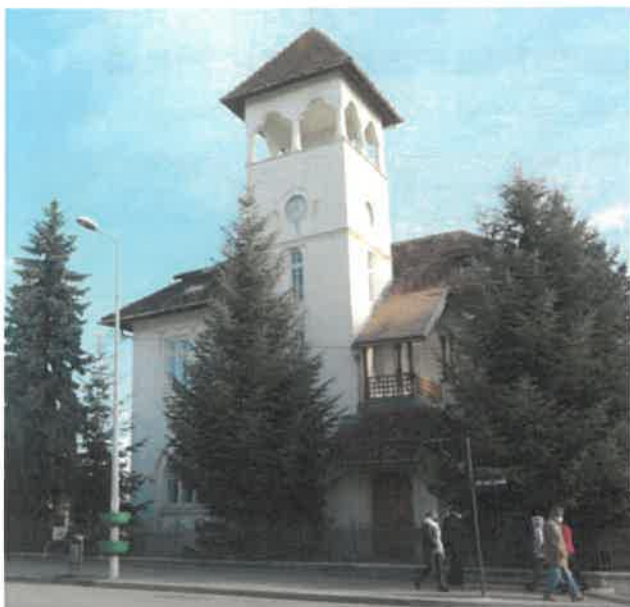
FOTO. PLAN SITUATIE 1/1000

<b>IDENTIFICARE</b>	
1. Adresa postală	Bd. Carol I 74
2. Corpuri de clădire	Principal
3. Regim juridic de protecție	
3.1	-
3.2. Observații	-

<b>INFORMATII RELEVANTE PENTRU VALOAREA CULTURALA</b>	
4.1. Datare	1916 - 1930
4.2. Stare	buna
4.3. Integritate	90%

<b>4.4. Elemente valoroase</b>	
4.4.2. Acoperis	sarpantă, pantă mare, învelitoare de țiglă
4.4.3. Împrejmuire/accese	parte plină și parte transparentă metalică tratată decorativ
4.4.4. Alte elemente valoroase	grădina de fatadă
<b>4.5. Elemente afectand valoarea cultural/istorica</b>	
4.5.1. Fatada	elemente decorative - ancadramente, copertină de acces
4.5.2. Acoperis	-
4.5.3. Împrejmuire / accese	-
4.5.4. Alte elemente afectand valoarea cultural / istorica	-

<b>ASPECTE RELEVANTE PENTRU REGLEMENTARILE DE INTERVENTIE (RLU)</b> existent propus		
<b>5.1. Urbanistice</b>		
POT	13.74%	se păstrează
CUT	0.55	se păstrează
Aliniere	clădirea nu este aliniată la bulevard având în vedere că ea se regăsea în grădina ei, mult retrasă de la străzile principale.	se păstrează
Inaltime (m)	20	se păstrează
<b>5.2. Arhitecturale</b>		
nr. nivele intregi	P+4E	se păstrează
Volumetrie	volumetrie specifică stilului neoromânesc care utilizează elemente ca acoperișul cu pantă mare și turnul cu foisor într-o compoziție asimetrică. Logia deschisă spre fațada laterală cu stâlpi decorativi din lemn	se păstrează
Culoare	alb-bej	se păstrează
Ordonanta / modenatura	Parterul prezintă goluri în arc în plin cintru dar și eliptic. etajul prezintă goluri rectangulare. Separarea în registre se face prin intermediul tipurilor de goluri.	se păstrează
Ritm plin / gol	favorabil plinului	se păstrează

Acoperire	acoperiș cu pantă mare, învelitoare țiglă solzi ceramică	se păstrează
<b>5.3. De detaliu</b>		
Tamplarie	tâmplărie de lemn cu împărțire istorică	se păstrează, se restaurează
Decoratii / Ancadramente / Inscriptii / Modenatura	elemente decorative - ancadramente, copertină de acces	se păstrează
Iluminat / Echipamente / Afișaj / AC	-	nu se permite amplasarea lor pe fațadele dinspre spațiul public
<b>5.4. Varia</b>		
<b>TIP DE INTERVENTIE POSIBIL</b>

6.1. Clădire	Consolidare, Conservare, Restaurare	
6.2. Elevații spații publice	Conservare, Restaurare	
6.3. Elevații spații private	Reabilitare	
7. Observații	-

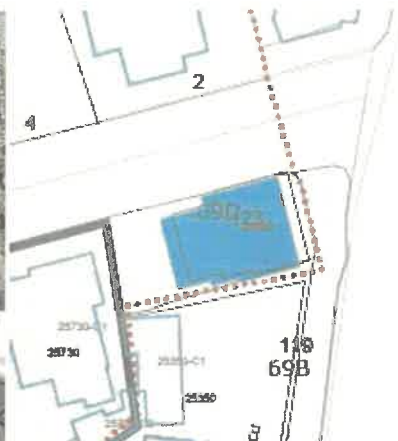
<b>INFORMATII RELEVANTE PENTRU VALOAREA CULTURALA</b>	
4.1. Datare	1883
4.2. Stare	buna
4.3. Integritate	100%

<b>4.4. Elemente valoroase</b>	
4.4.2. Acoperis	Sarpantă, pantă medie, învelitoare de țiglă ceramică
4.4.3. Impreimuire/accese	parte plină și parte transparentă metalică tratată decorativ
4.4.4. Alte elemente valoroase	grădina de fatadă
<b>4.5. Elemente afectand valoarea cultural/istorica</b>	
4.5.1. Fatada	tâmplărie PVC la casa parohială, unitate exterioara de AC pe peretele altarului
4.5.2. Acoperis	-
4.5.3. Impreimuire / accese	-
4.5.4. Alte elemente afectand valoarea cultural / istorica	-

<b>ASPECTE RELEVANTE PENTRU REGLEMENTARILE DE INTERVENTIE (RLU)</b>		
<b>existent propus</b>		
<b>5.1. Urbanistice</b>		
POT	13.61%	se păstrează
CUT	0.14	se păstrează
Aliniere	orientare specific religioasă cu altarul spre răsărit, deviație de la axa N-S minoră	se păstrează
Inaltime (m)	12	se păstrează
<b>5.2. Arhitecturale</b>		
nr. nivele întregi	P	se păstrează
Volumetrie	Plan triconc de mici dimensiuni cu două turle de lemn, dintre care una a format clopotnița	se păstrează
Culoare	alb-bei	se păstrează
Ordonanta / modenatura	volumetria se compune din corpul bisericii împărțit în registre, pridvorul deschis cu coloane și fronton cu elemente decorative din lemn și turle din lemn+rabiț amplasate pe pronaos și pe naos.	se păstrează
Ritm plin / gol	în favoarea plinului	se păstrează
Acoperire	acoperiș cu pantă mică streășină largă, învelitoare țiglă metalică, tablă solzi la nivelul turlei	se păstrează
<b>5.3. De detaliu</b>

Tamplarie	tâmplărie de lemn cu împărțire istorică	se păstrează
Decoratii / Ancadramente / Inscriptii / Modenatura	ancadramentele de piatră sculptate ale ferestrelor, profil intermediar, cornișă, capiteli coloane pridvor, pictură în pridvor, element traforat de lemn de streășină, pisanie în pridvor deasupra intrării principale	se păstrează
Iluminat / Echipamente / Afișaj / AC	unitate exterioara AC amplasata pe altar spre bulevard	se elimină orice echipament de pe fațadele monumentului istoric. Nu se permite amplasarea lor pe fațade
<b>5.4. Varia</b>		
<b>TIP DE INTERVENTIE POSIBIL</b>

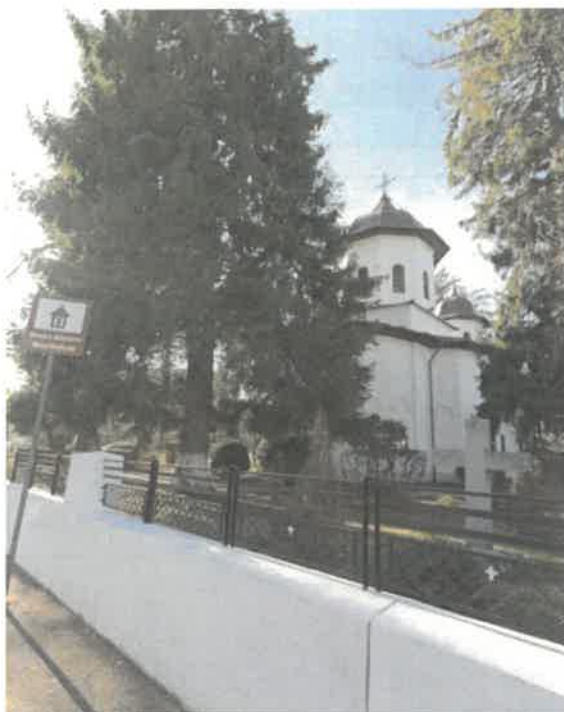
Foto. PLAN SITUATIE 1/1000

<b>IDENTIFICARE</b>	
1. Adresa poștală	Bd. Carol I 133-133A (79-81)
2. Corpuri de clădire	Principală, casă parohială, anexe
3. Regim juridic de protecție	X
3.1	X
3.2. Observații	Biserica "Adormirea Maicii Domnului" - PH-II-m-A-16394

6.1. Clădire	Conservare, Restaurare	
6.2. Elevații spații publice	Conservare, Restaurare	
6.3. Elevații spații private	Conservare, Restaurare	
7. Observații	-
